ACCIDENTE FATAL EN INCENDIO ESTRUCTURAL

El presente trabajo fue desarrollado por los Bomberos del DFD David M McGrail y Jack A.Rogers quienes formaron parte de la investigación de este siniestro.

El 28 de setiembre de 1992 falleció en cumplimiento del deber el Bombero Mark Langvardt, siendo el bombero nº 17 fallecido en el Departamento de Incendios de la ciudad de Denver (Colorado-USA).

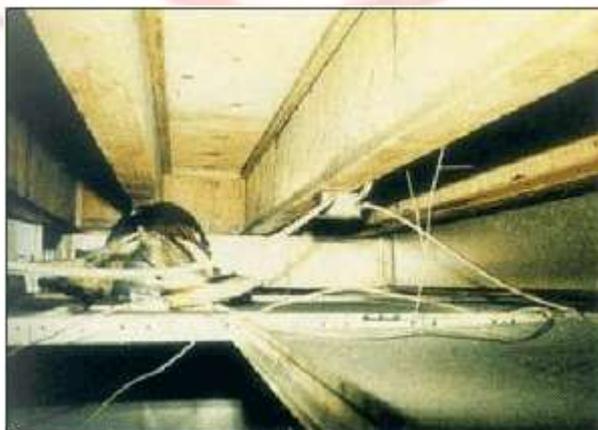
Los componentes internos de la estructura fueron un factor determinante para la propagación y evolución del incendio como así también para el colapso estructural que provoco el atrapamiento del Bombero y obstaculizar los esfuerzos de los equipos de rescate.

Dentro del edificio los falsos techos pendían de una estructura metálica liviana dejando un amplio volumen de espacio entre los falsos techos y el piso de la planta baja como así también el falso techo y techo de la planta alta, esta característica fue fundamental para ayudar a la propagación convectiva del fuego encubierto entre las estructuras.

Aquí se pueden observar las vigas de madera que eran parte de la soportería tanto del piso de la primera planta como el techo de la misma. Estas estaban ocultas dentro de los espacios del cielo raso de ambas plantas. Las vigas no tenían recubrimiento ignífugo.

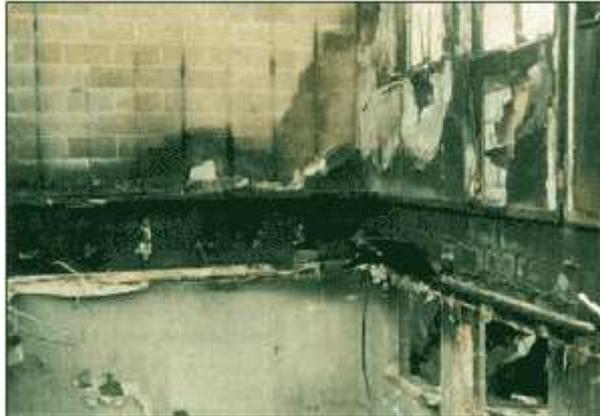
El derrumbamiento de las estructuras tanto de la planta alta como de la planta baja creó un canal que ayudo a la extensión del fuego. Se puede observar claramente que toda la estructura de madera se quemó dejando expuestas las paredes de bloques de concreto. También fallaron los ajustes de las vigas de madera con las paredes.

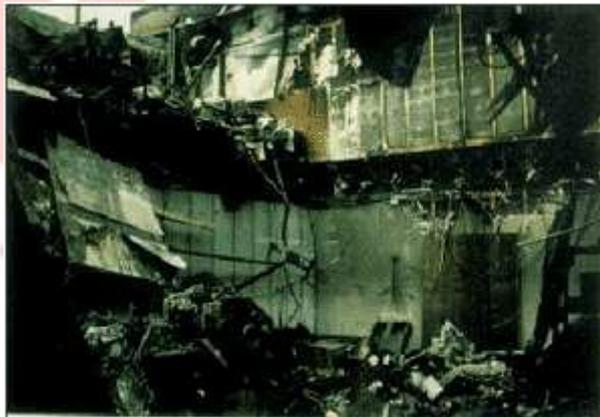
El fuego se extendió por el hueco de los cielo rasos de ambas plantas sin ser detectado y quemando por largos periodos de tiempo lo que produjo el súbito colapso estructural motivo del atrapamiento del Bombero M.Langvardt.

9. En incendios de esta naturaleza y debido a los colapsos estructurales es importante que el CI cuente con el apoyo de un Oficial de Seguridad encargado de evaluar las condiciones del edificio y los riesgos de derrumbamiento o colapsos estructurales a lo largo del incendio e ir informando al CI, para prevenir accidentes.

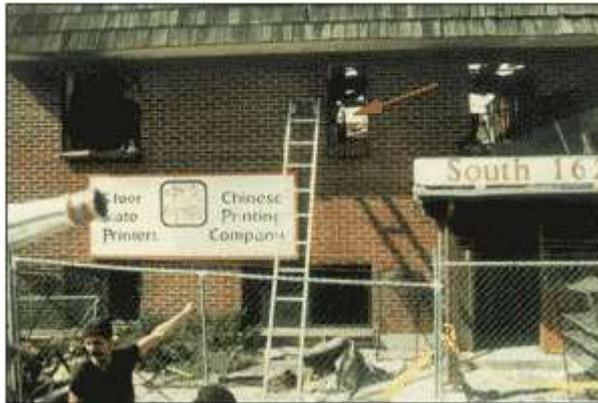
Dos Bomberos intentaron “bucear” a través de la estrecha ventana para observar dentro del cuarto, su configuración era muy pequeña y estaba lleno de muebles de archivo y oficina en ambos lados, esto creo un pequeño pasillo de unas 28 pulgadas de ancho, apenas los dos rescatadores podían entrar y moverse dentro del mismo a punto tal de ser casi imposible tomar o sacar sus herramientas de mano de los bolsillos, el lugar admitía quizás un solo Bombero con la posibilidad de poder tomar a la víctima e intentar alzarlo.

Frente del edificio donde se puede observar la ventana del primer piso del cuarto donde quedo atrapado el Bombero M.Langvardt. La ventana tenía un ancho de 20 pulgadas y estaba a una altura del piso de 42 pulgadas. En esta ventana estuvieron concentrados los primeros esfuerzos del rescate.

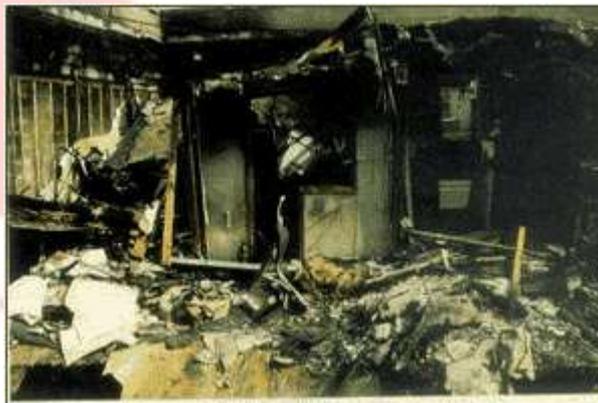
produzca un cambio ambiental tan agresivo, subió la escalera giro a su izquierda paso un cuarto que era una especie de recepción y al doblar nuevamente para ya dirigirse al cuarto donde estaba el Bombero accidentado se da cuenta que no puede continuar el piso estaba seriamente inclinado, se había derrumbado totalmente el primer piso.

En esta foto se puede observar una toma desde la parte trasera del edificio en la planta alta hacia la calle, sobre la izquierda el sistema de caja de escaleras por donde accedió el Bombero y hacia la derecha el cuarto en cuestión.

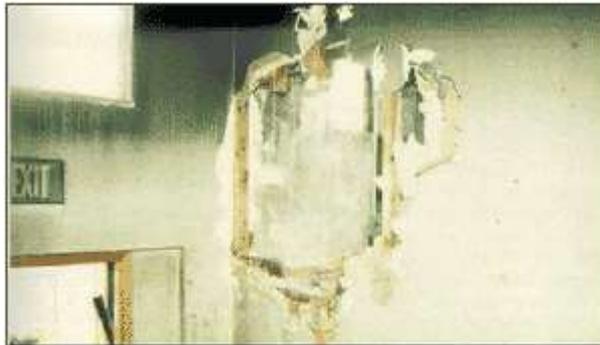
Debido a lo infructuoso de poder alzar a la víctima se decidió abrir una brecha a través de la pared lateral de acceso desde el exterior sobre la escalera que comunica al primer piso; respetando y manteniendo intactas las vías de escape para los rescatadores; por medio de sierras y herramientas comenzaron la tarea sobre la pared que conecta con el cuarto.

Otro de los problemas que se les presentó fue encontrarse una vez realizada la brecha con los muebles interiores del cuarto que estaban alineados contra la pared, esto los obligo a tener que ampliar el hueco y sacar los muebles hacia el exterior produciendo un trabajo extenuante.

Hueco producido por los rescatadores que permitió poder llegar y sacar al Bombero atrapado, por el mismo se tuvieron que retirar algunos muebles antes de sacar al Bombero.
